Christof Hilbert Dipl.Ing.(FH)

vom Regierungspräsidium Freiburg öffentlich
bestellter und vereidigter Sachverständiger
für Standsicherheit und Wertermittlung von
Bäumen, Sträuchern und sonstigen Gehölzen

Gutachten zur Verkehrs- und Standsicherheit einer Tanne in St. Georgen, ND Schillertanne

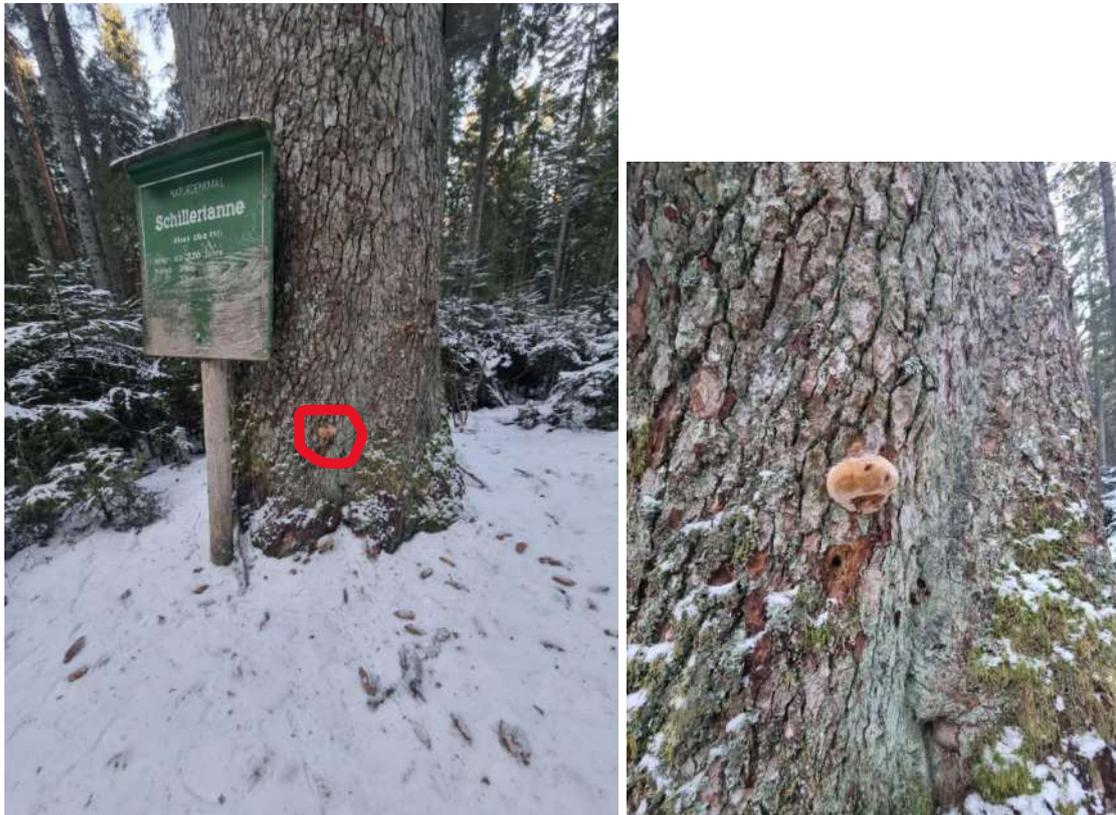
Zunächst wurde beim 1. OT eine Probe des Konsolenpilzes am Stammfuß entnommen und die Pilzart später mikroskopisch bestimmt.

Beide entnommenen Pilzproben konnten anhand makro- und mikroskopischer Merkmale als „Tannen-Feuerschwamm“ (*Fomitiporia hartigii*) bestimmt werden.

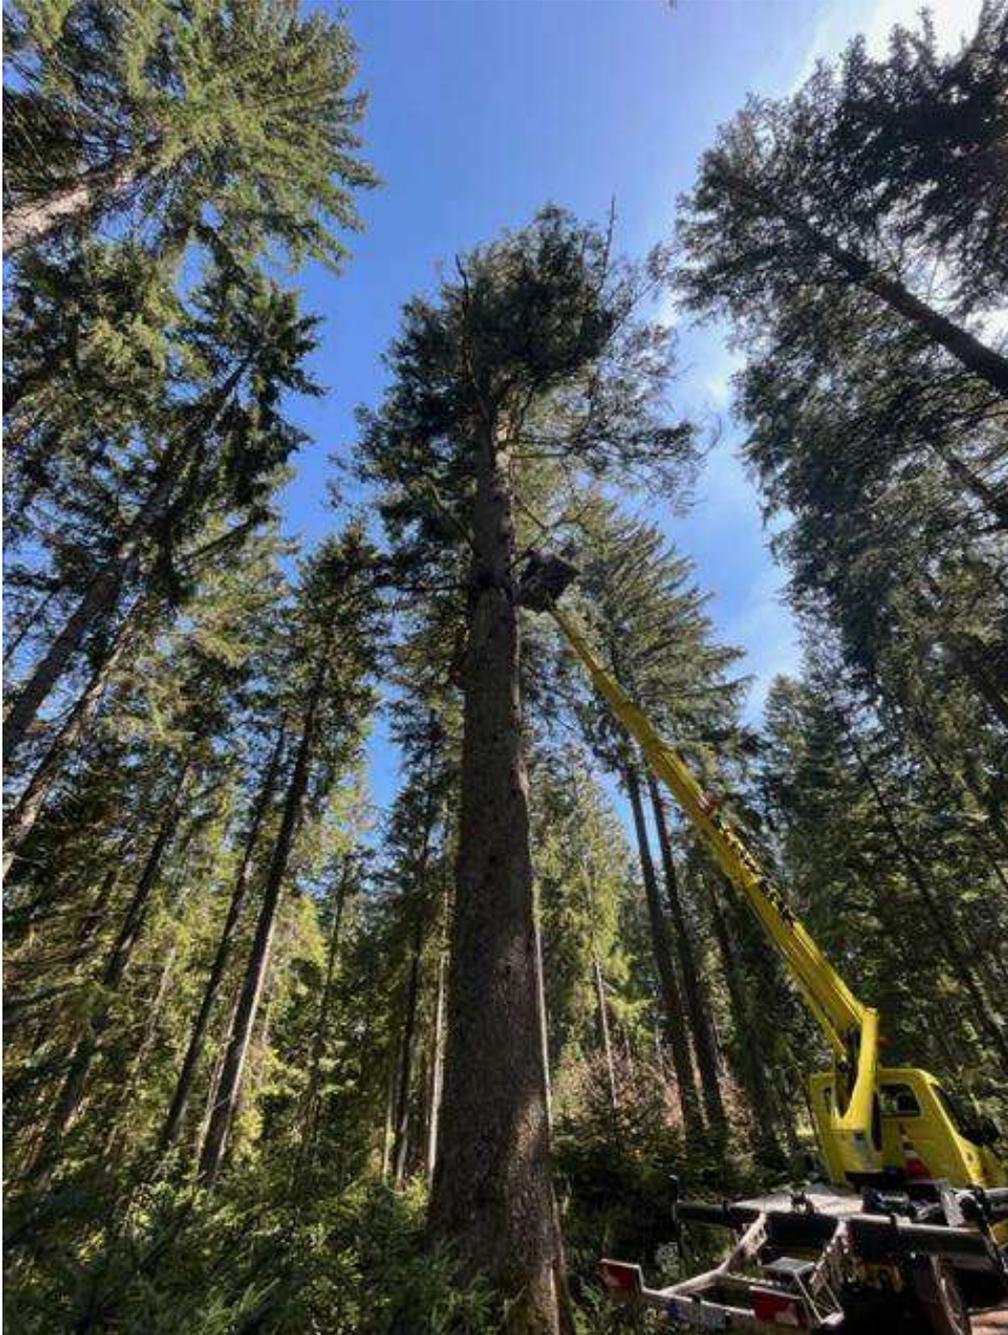
In ca. 11 Metern Höhe ist eine breitausgelegte alte Stammwunde erkennbar. In diesem Bereich wurden beim 2. OT mehrere Resistograph-Bohrwiderstandsmessungen unter Einsatz einer Hubarbeitsbühne durchgeführt, siehe nachfolgende Abbildung.

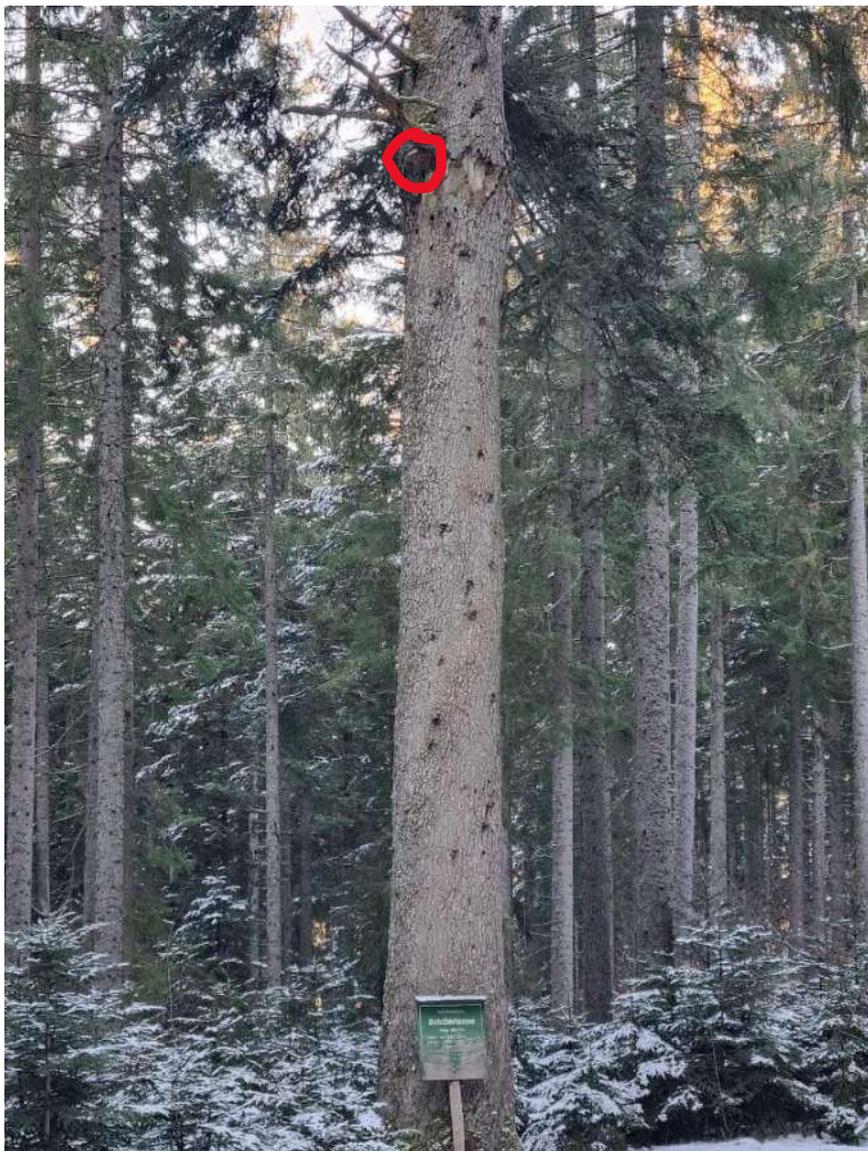
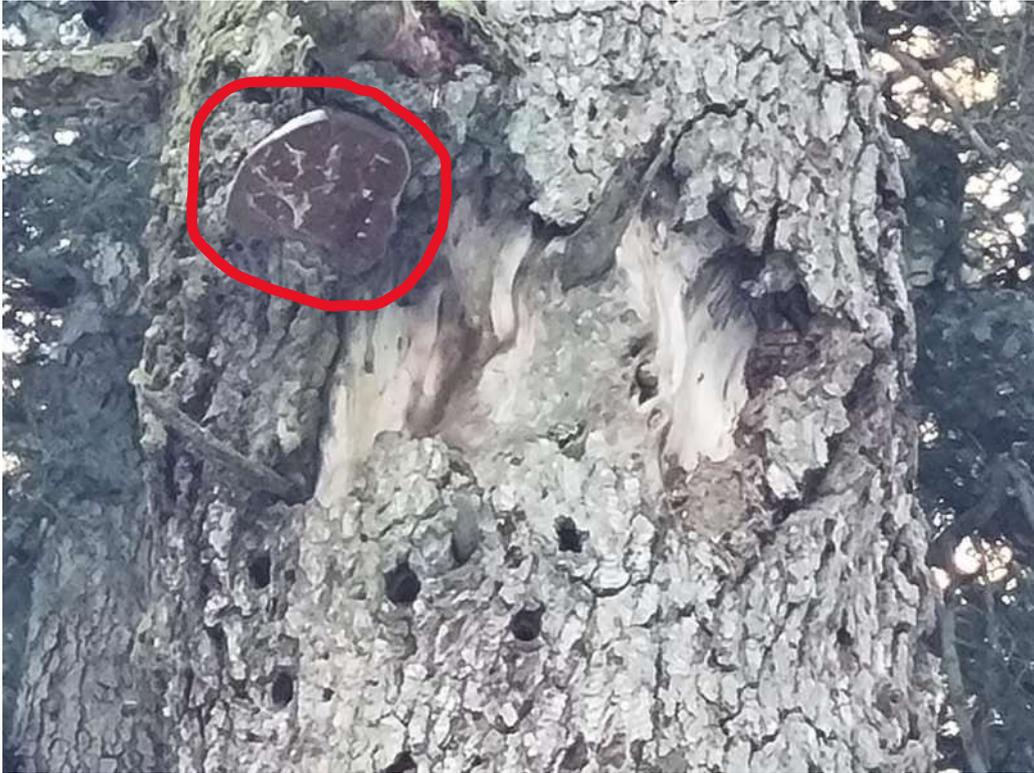
Am Stammfuß nach SO wächst ein kleiner Konsolenpilz.
Im unteren Stammdrittel in ca. 11 m Höhe ist eine breitausgelegte alte Stammwunde nach SW erkennbar. Am westlichen Rand der Stammwunde ist ebenfalls ein Konsolenpilz erkennbar, siehe nachfolgende Abbildungen.

*Der Tannen-Feuerschwamm befällt die Weißtanne (*Abies alba*), sehr selten auch die Douglasie (*Pseudotsuga menziesii*) und verursacht eine Weißfäule. Der Pilz tritt häufig infolge anderer bereits bestehender Infektionen wie dem Tannen-Hexenbesen (*Melampsorella caryophyllacearum*) auf und führt zu einer Instabilität nach etwa 5 – 15 Jahren nach Erscheinen der ersten Fruchtkörper, besonders durch Windwurf.*

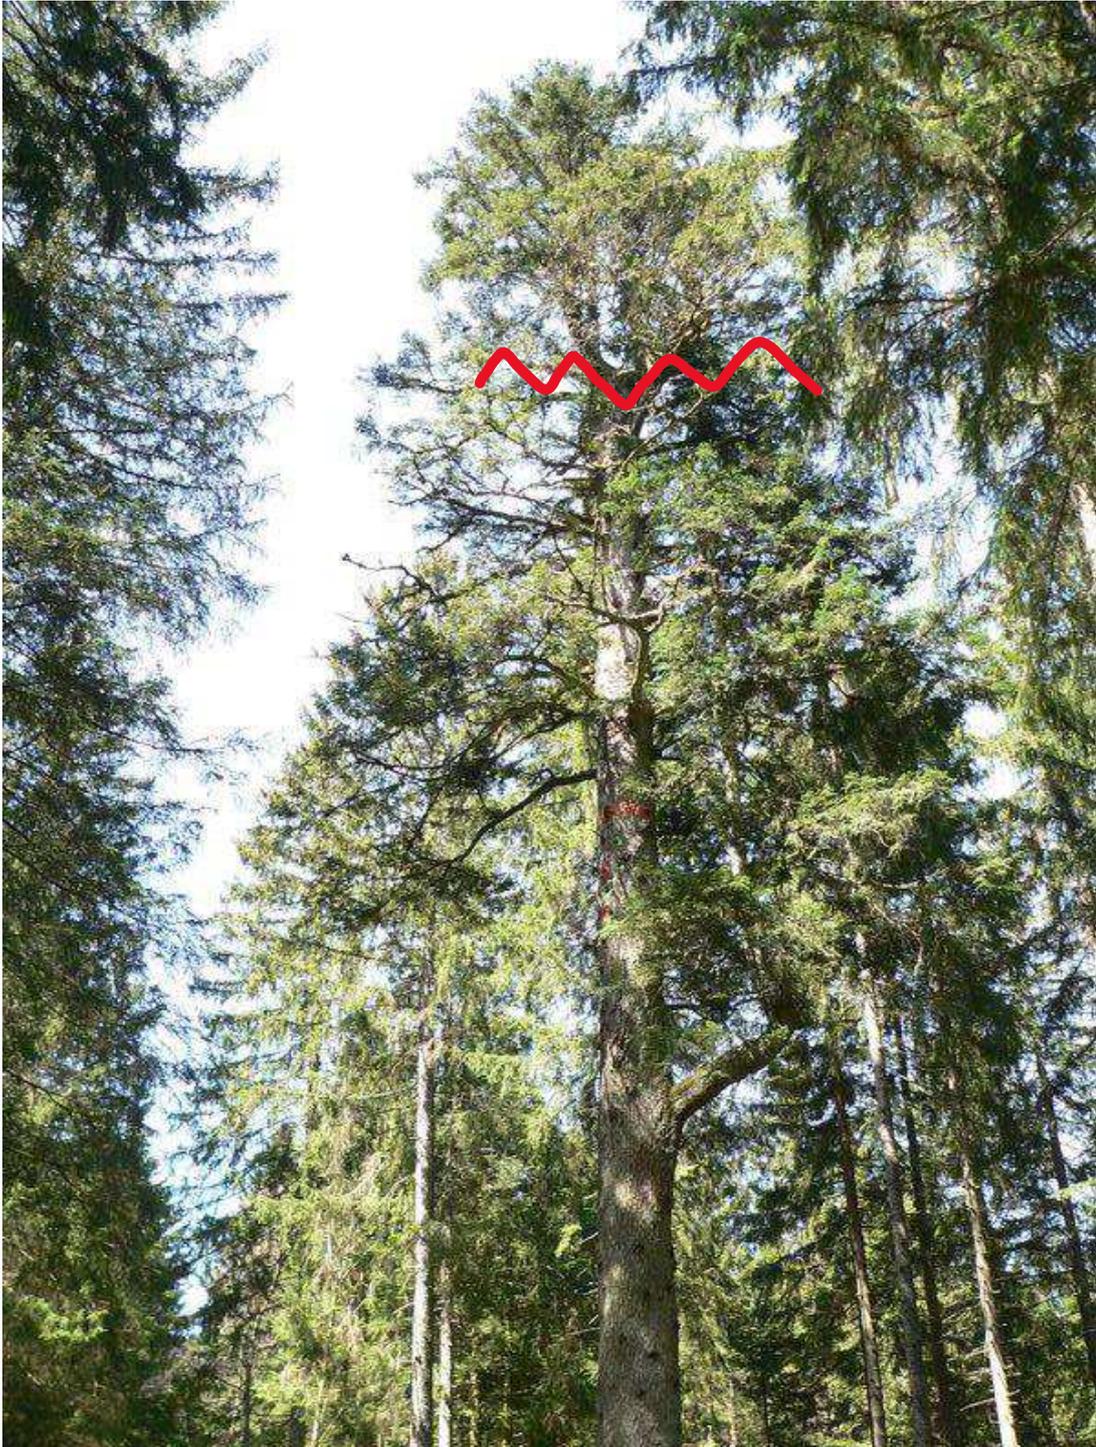
Bei einem Sturmereignis 1961/62 kam es zu einem Gipfelbruch in ca. 23 m Höhe, siehe nachfolgende Markierung in der Abbildung. Danach richteten sich drei Seitenäste auf und bilden jetzt gemeinsam die aktuelle Baumhöhe mit ca. 33,8 m

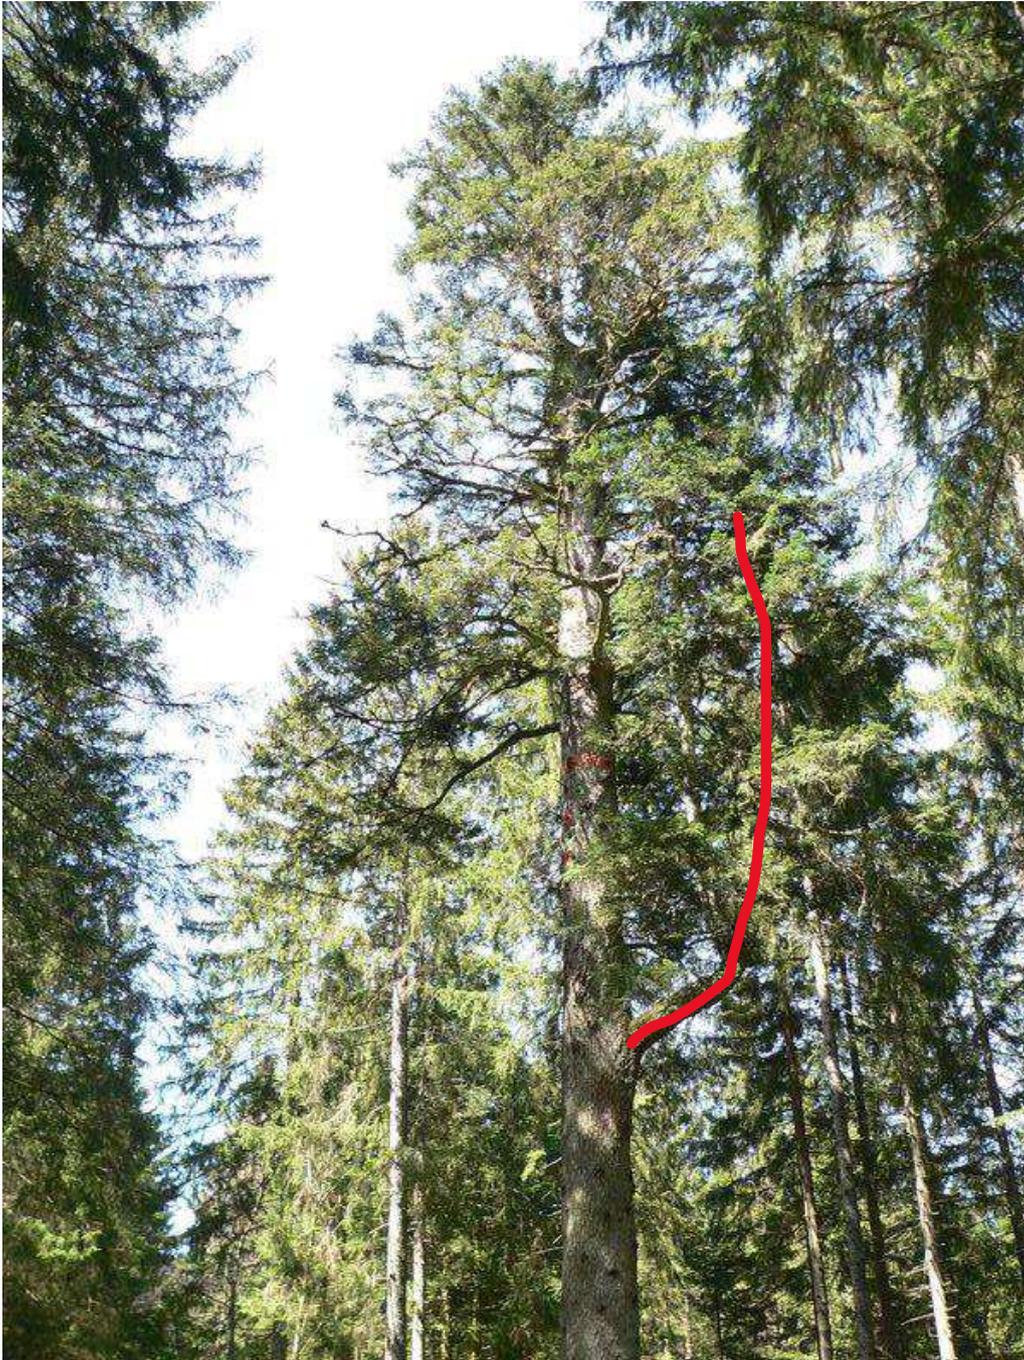
Unterhalb der breitausgelegten Stammwunde nach Norden hat sich in der Vergangenheit ein Ast aufgerichtet, und bildet jetzt eine eigene kleine Baumkrone im mittleren Stammbereich, siehe rote Markierung in nachfolgender Abbildung.

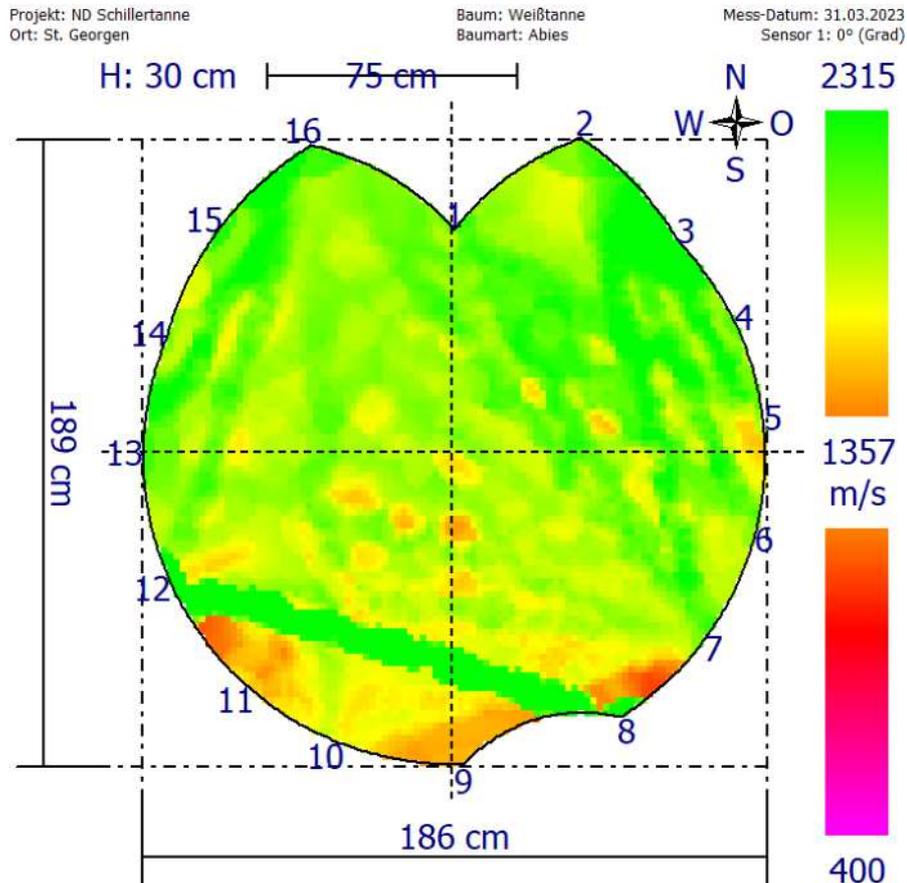
Arbotom Messergebnis am Stammfuß in 30 cm Höhe

Die Messung zeigt einen insgesamt noch gesunden Stammquerschnitt am Stammfuß. Nur im äußersten Stammmantelbereich bei den Sensoren 8-11 ist Holzabbau (Fäulnis) nachweisbar. In diesem Bereich wurde auch der bereits erwähnte Konsolenpilz am Stammfuß bestätigt. Die nachgewiesene äußere Fäulnis ist jedoch bei einem Durchmesser von ca. 185 cm am Stammfuß ohne Bedeutung.

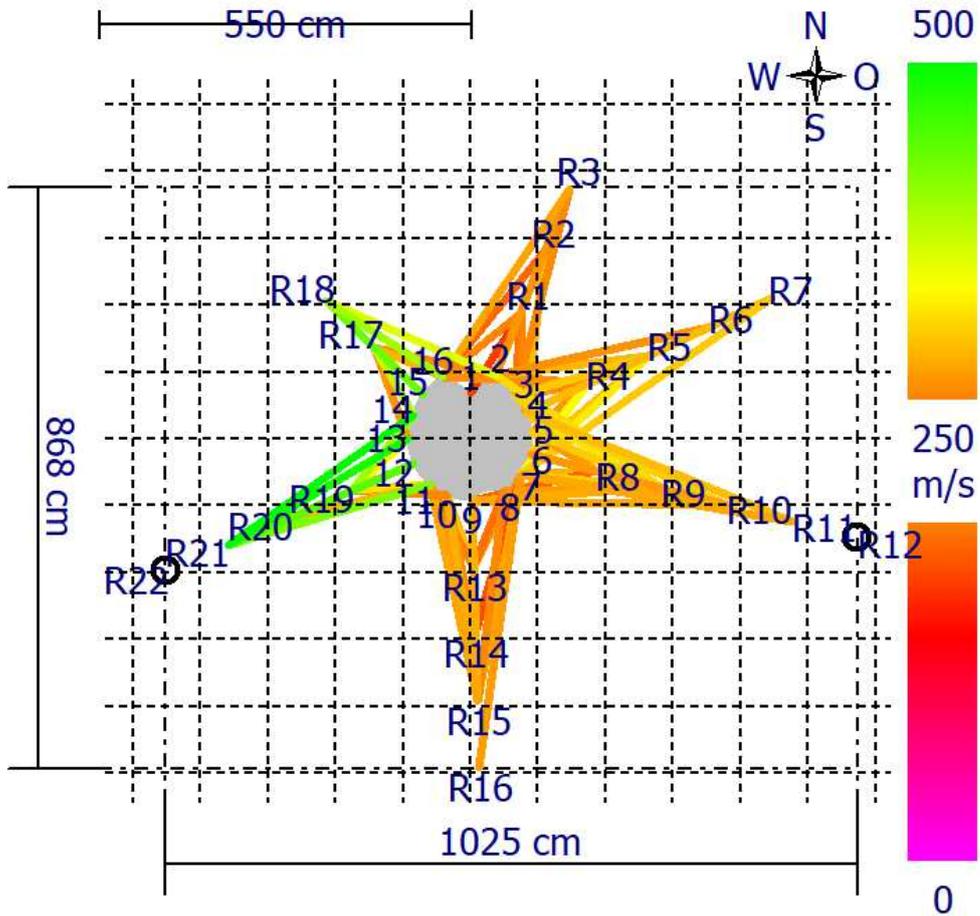
Die Wurzelmessung zeigt eine rundum gute und weitreichende Wurzelausdehnung.

Die Schillertanne ist, bei ausschließlicher Betrachtung und Würdigung der Untersuchungsergebnisse am Stammfuß, als standsicher zu bezeichnen.

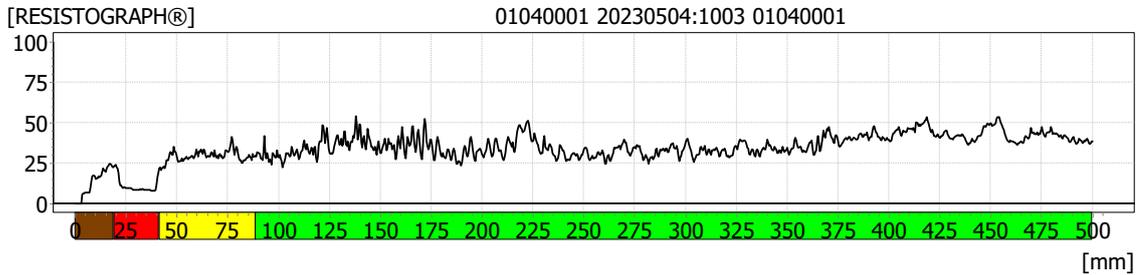
Messung Nr. 104/1 von S in 10,20 m Höhe unterhalb der Stammwunde

Messung zeigt nur geringen Holzabbau auf den ersten 10 cm. Anschließend stabiler Holzaufbau bis auf eine Messtiefe von 50 cm

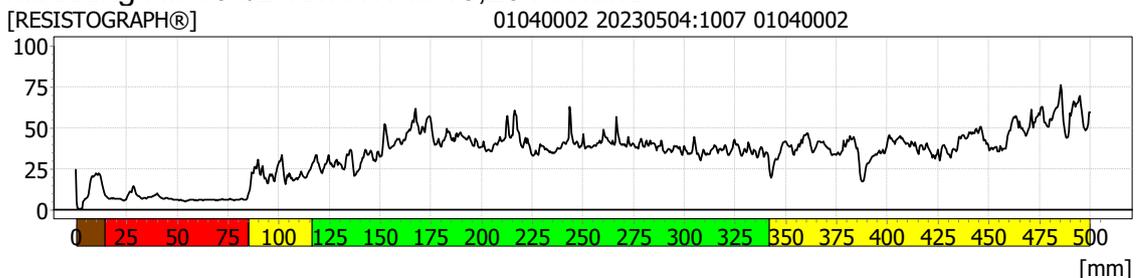
Messung Nr. 104/2 von NW in 10,20 m Höhe

Messung zeigt massiven Holzabbau auf den ersten 10 cm. Anschließend stabiler Holzaufbau bis auf eine Messtiefe von 35 cm. Danach zeigen sich immer wieder Stellen mit Holzabbau im Stamminneren

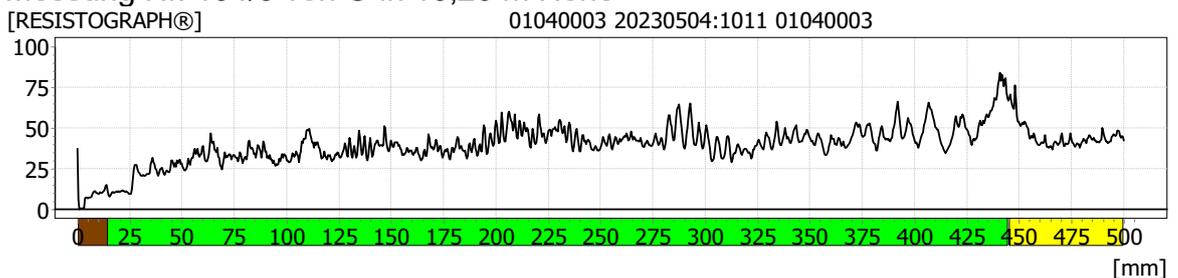
Messung Nr. 104/3 von O in 10,20 m Höhe

Messung zeigt bis auf eine Messtiefe von 45 cm stabilen Holzaufbau. Danach zeigt sich ein Abfall im Bohrwiderstand was auf einen Holzabbau im Stamminneren hindeutet.

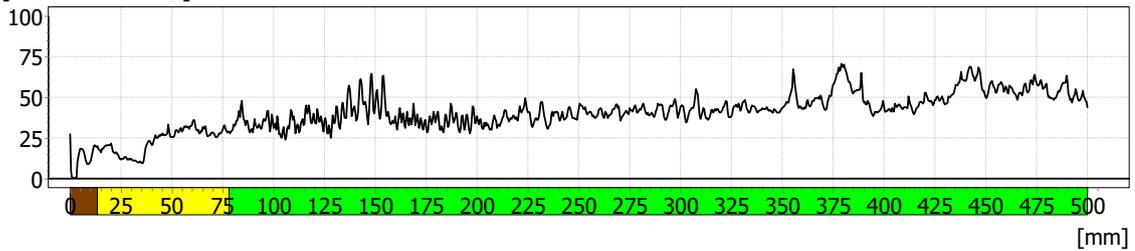
Messung Nr. 104/4 von O in 11,70 m Höhe

Messung zeigt auf den ersten 8 cm beginnenden Holzabbau. Danach bis zur maximalen Messtiefe von 50 cm einen stabilen Holzaufbau.

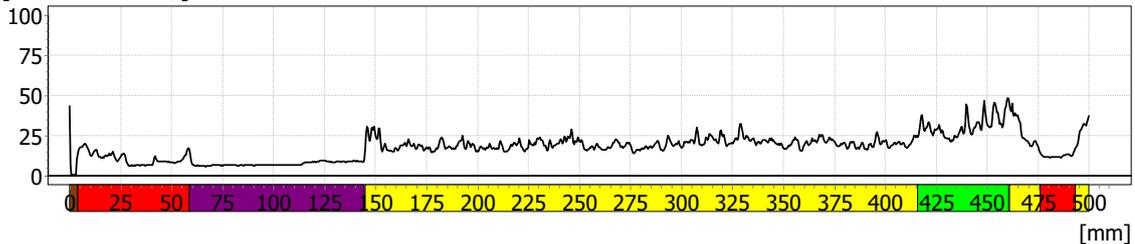
Messung Nr. 104/6 von S durch (orange) Stammhöhle in 11,70 m Höhe

Messung zeigt auf den ersten 15 cm massiven Holzabbau mit Hohlstelle. Anschließend ein breites Band mit bereits vorgeschädigtem Holzkörper.

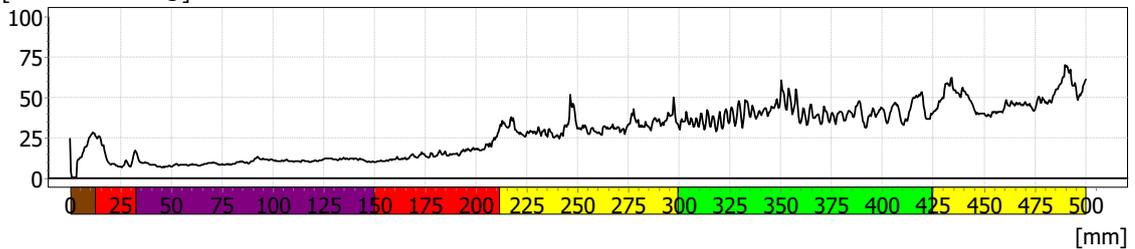
Messung Nr. 104/7 von NW in 11,70 m Höhe

Messung zeigt auf den ersten 22 cm massiven Holzabbau mit größerer Hohlstelle. Anschließend ein breites Band mit teilweise vorgeschädigtem Holzkörper.

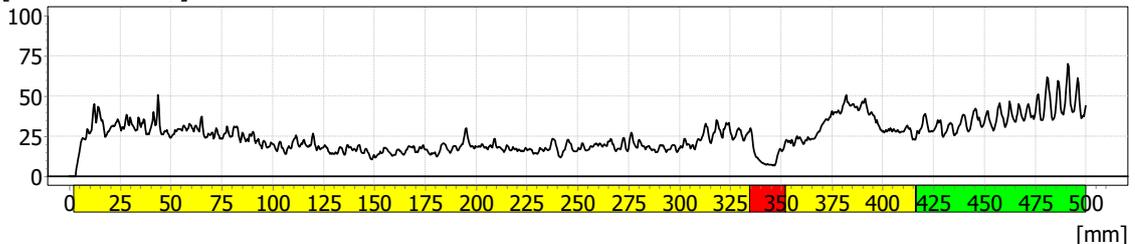
Messung Nr. 104/8 von SW in 10,80 m Höhe mitten durch die Stammwunde

Messung zeigt auf über 40 cm Messtiefe einen bereits vorgeschädigten Holzkörper der sich erst ab einer Messtiefe von 42 cm wieder erholt.

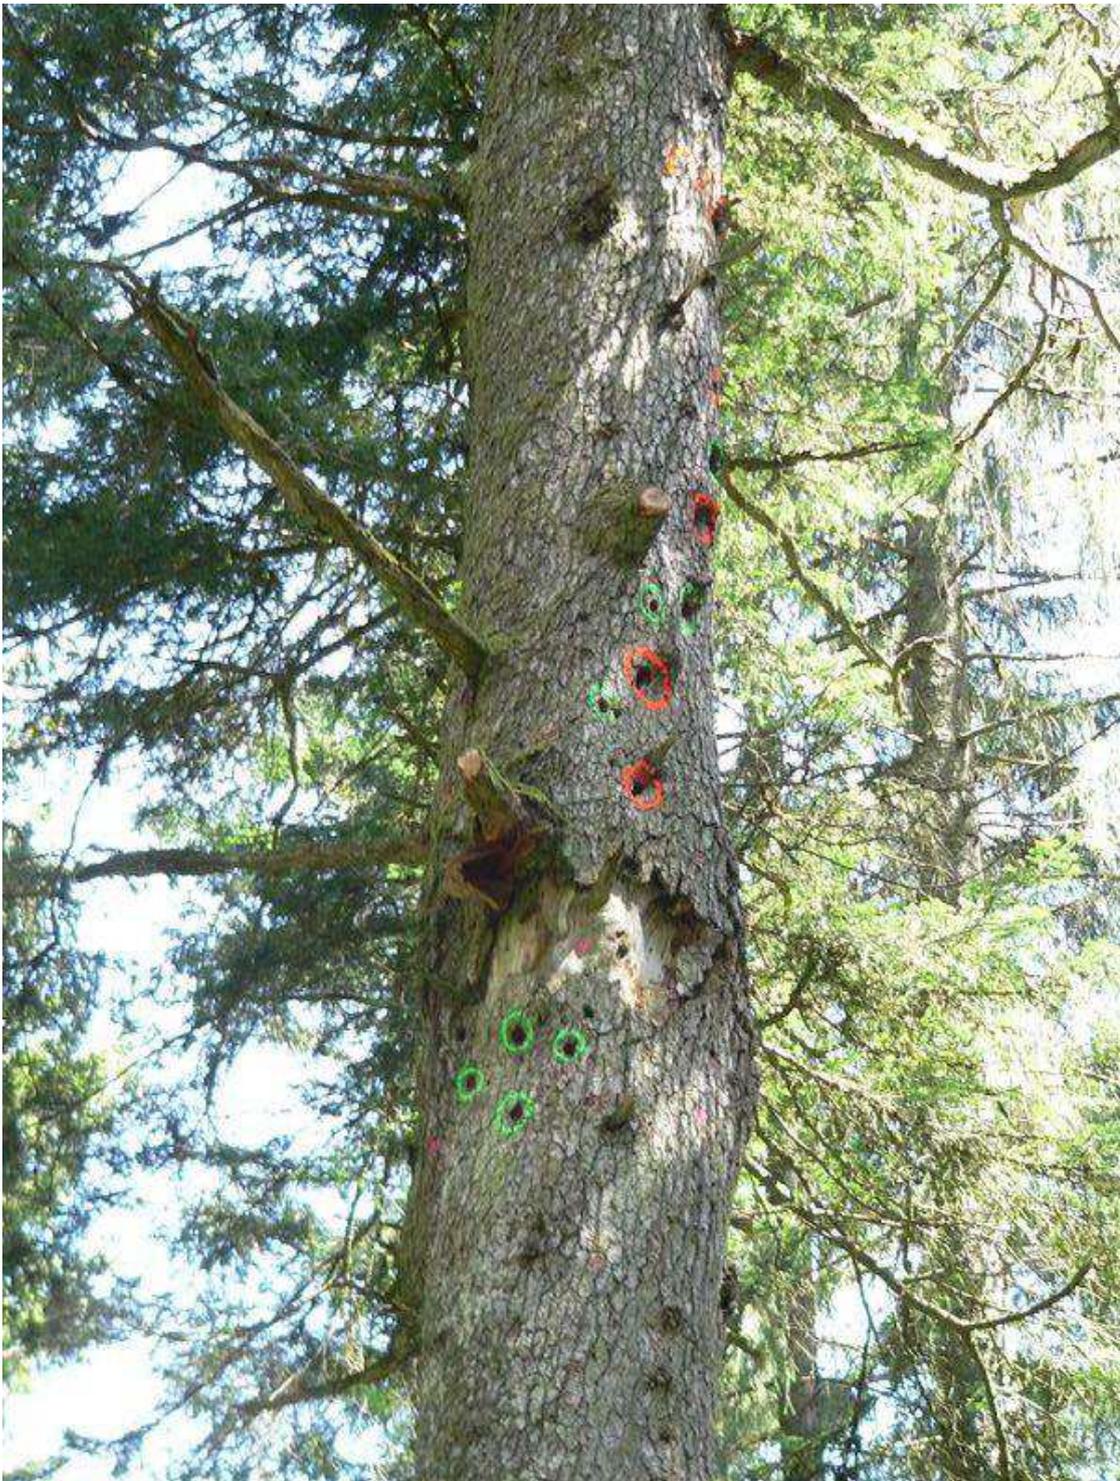
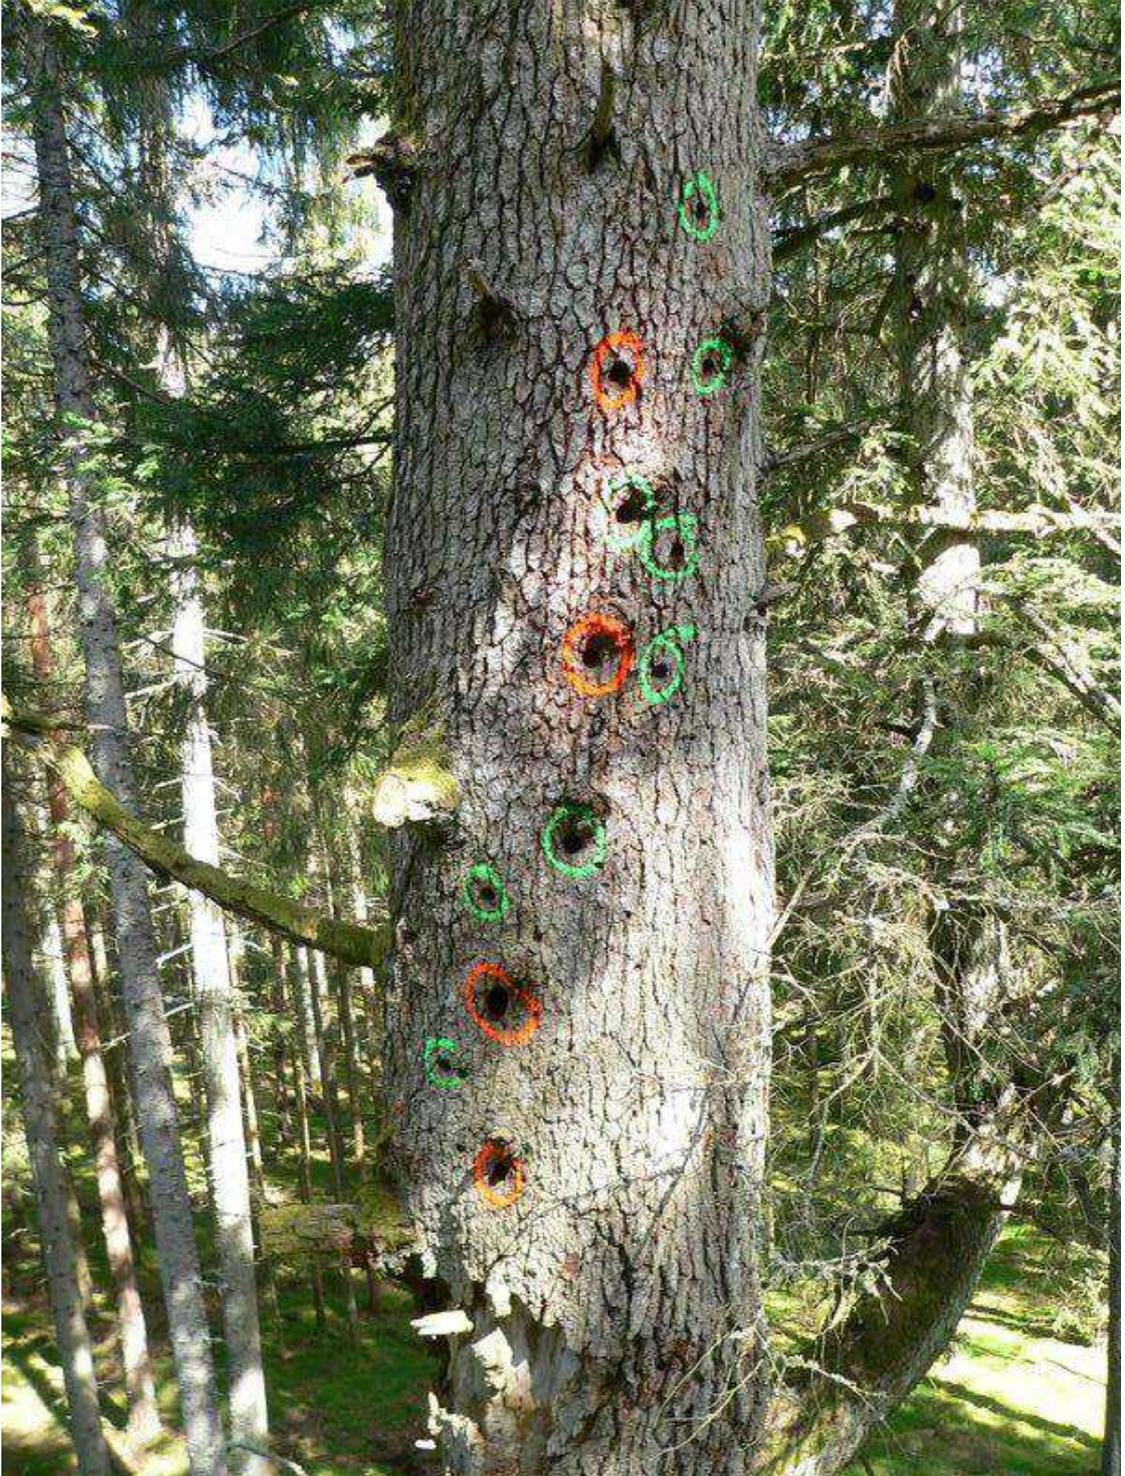
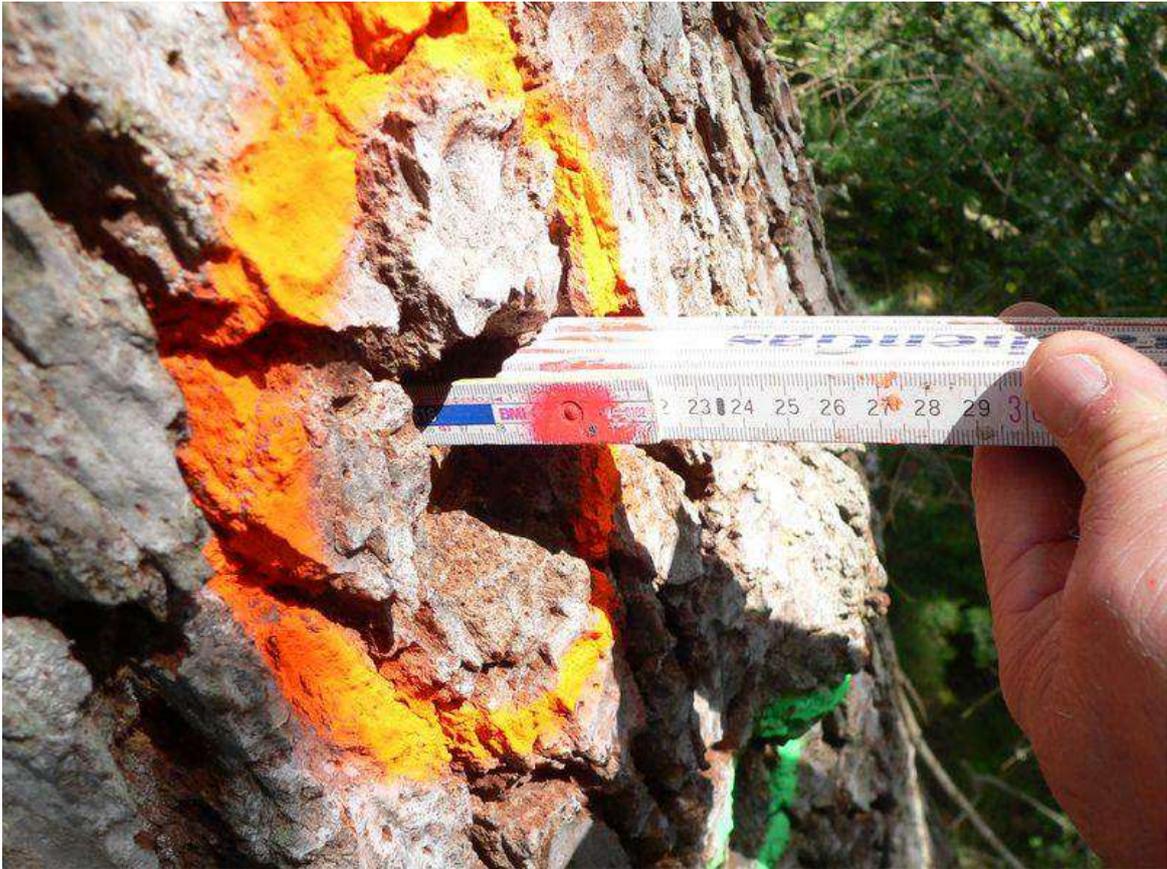
Grüner Kreis = unbewohnt

Oranger Kreis = bewohnt

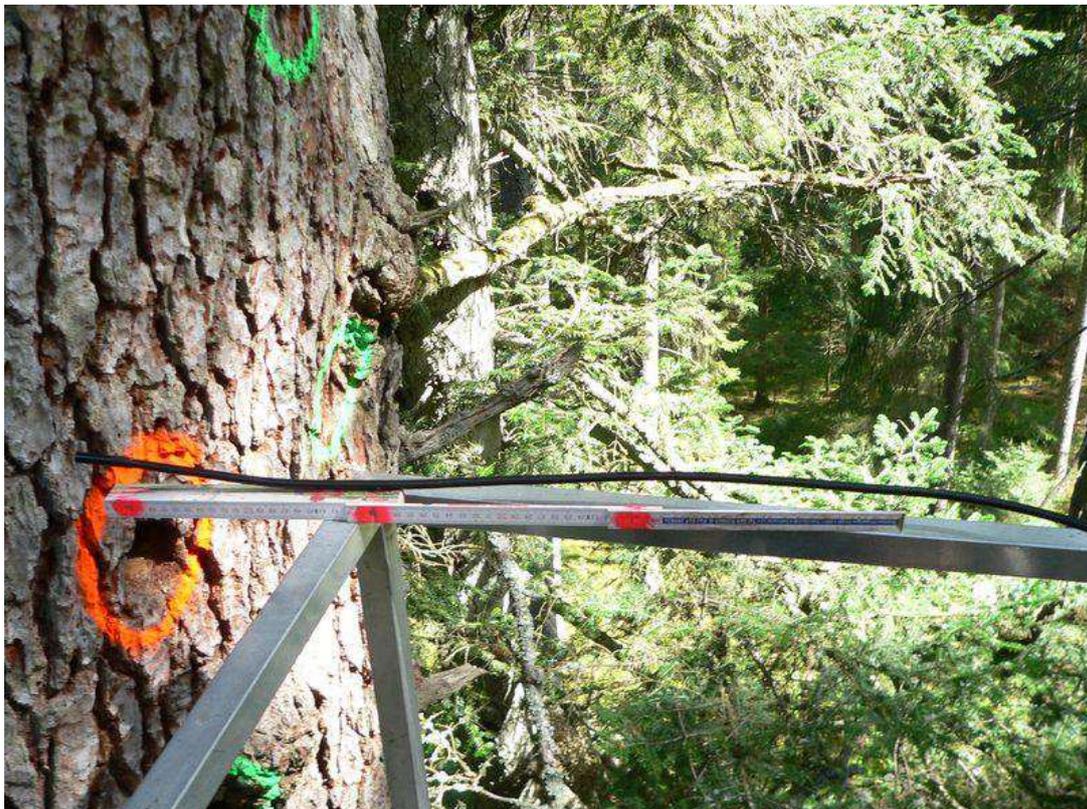
Die orange markierten (bewohnten) Stammhöhlen haben Ausmaße von

| Vertikal | 10-60 cm | siehe nachfolgende Abbildung |

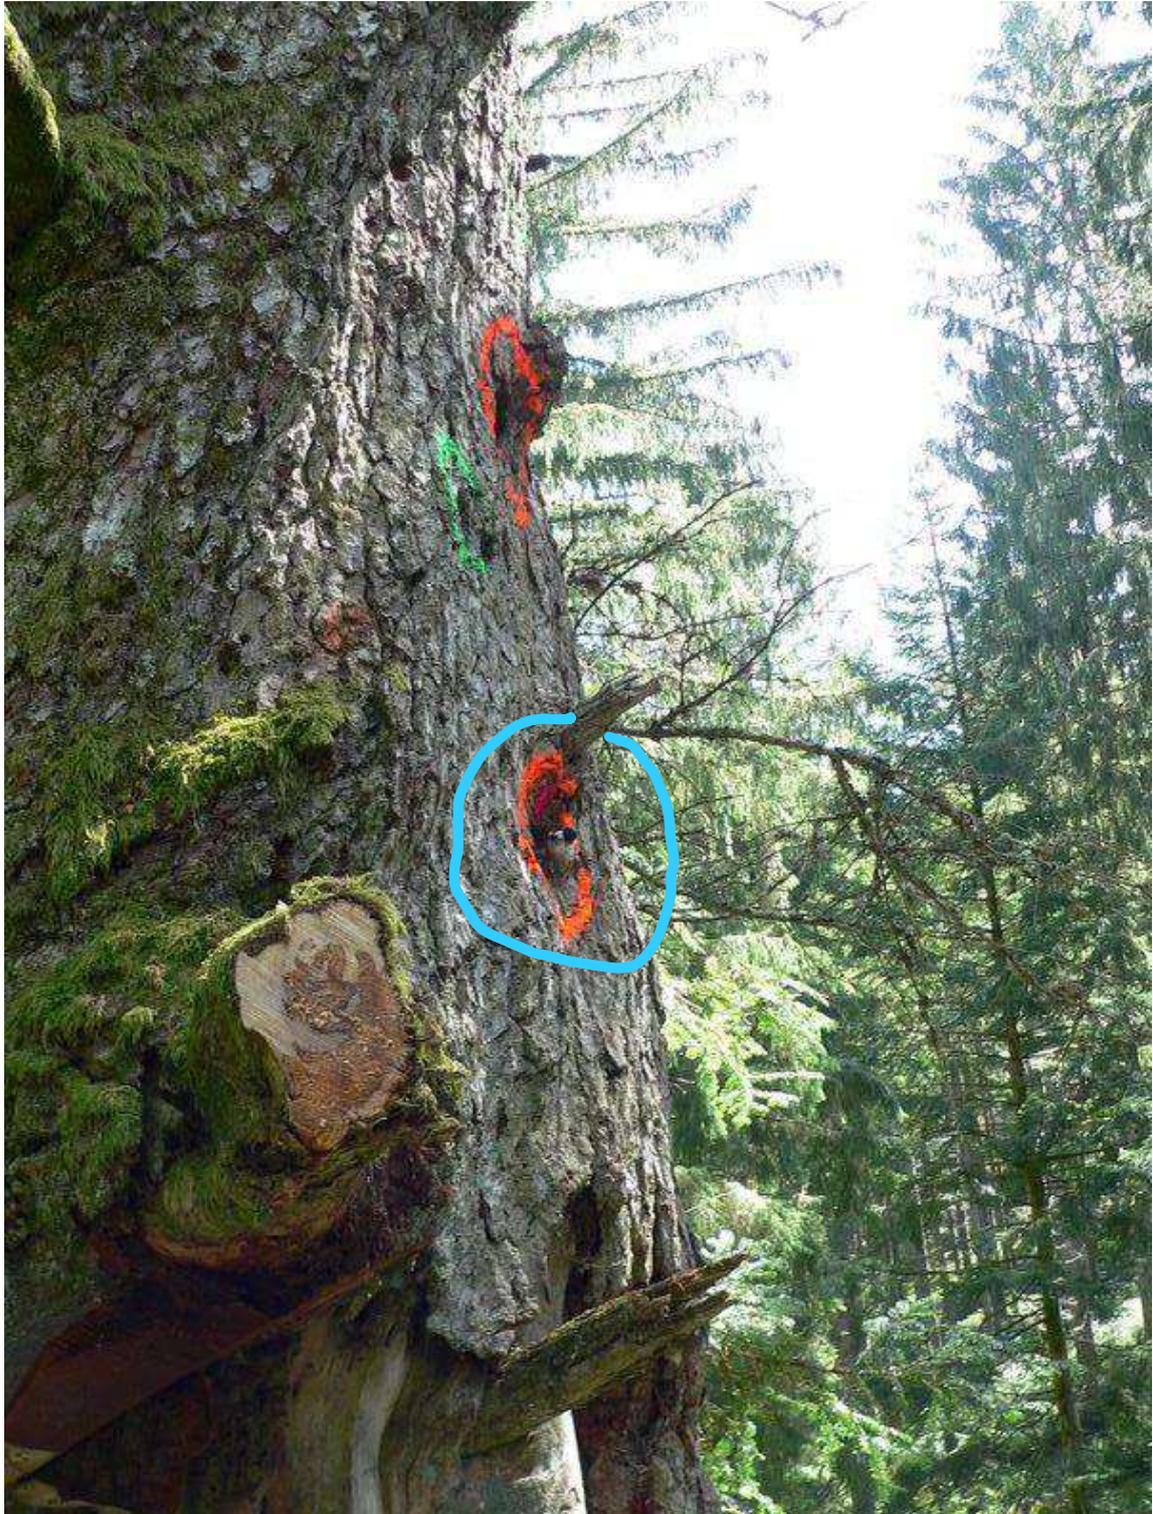
Während der Untersuchung der Baumhöhlen konnte der SV den Nachweis einer besetzten Nisthöhle mit Bilddokumentation führen, siehe nachfolgende Abbildung.

Die Stammhöhle (Nisthöhle) wurde dann von der Untersuchung mit der Baumhöhlenkamera ausgenommen.

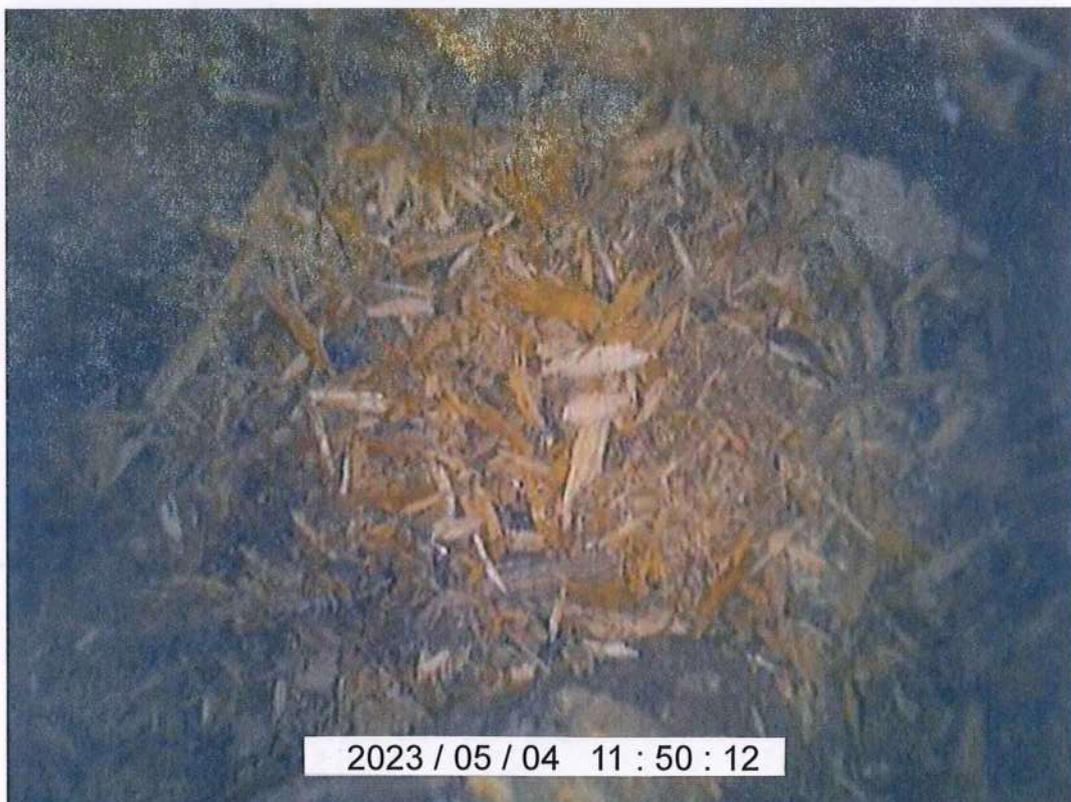
In den übrigen orange gekennzeichneten Stammhöhlen konnte aktueller Nestbau mit Moos, Tierhaaren, Federn, Holzspänen ... nachgewiesen werden, siehe nachfolgende Abbildungen der Höhlenbildkamera.

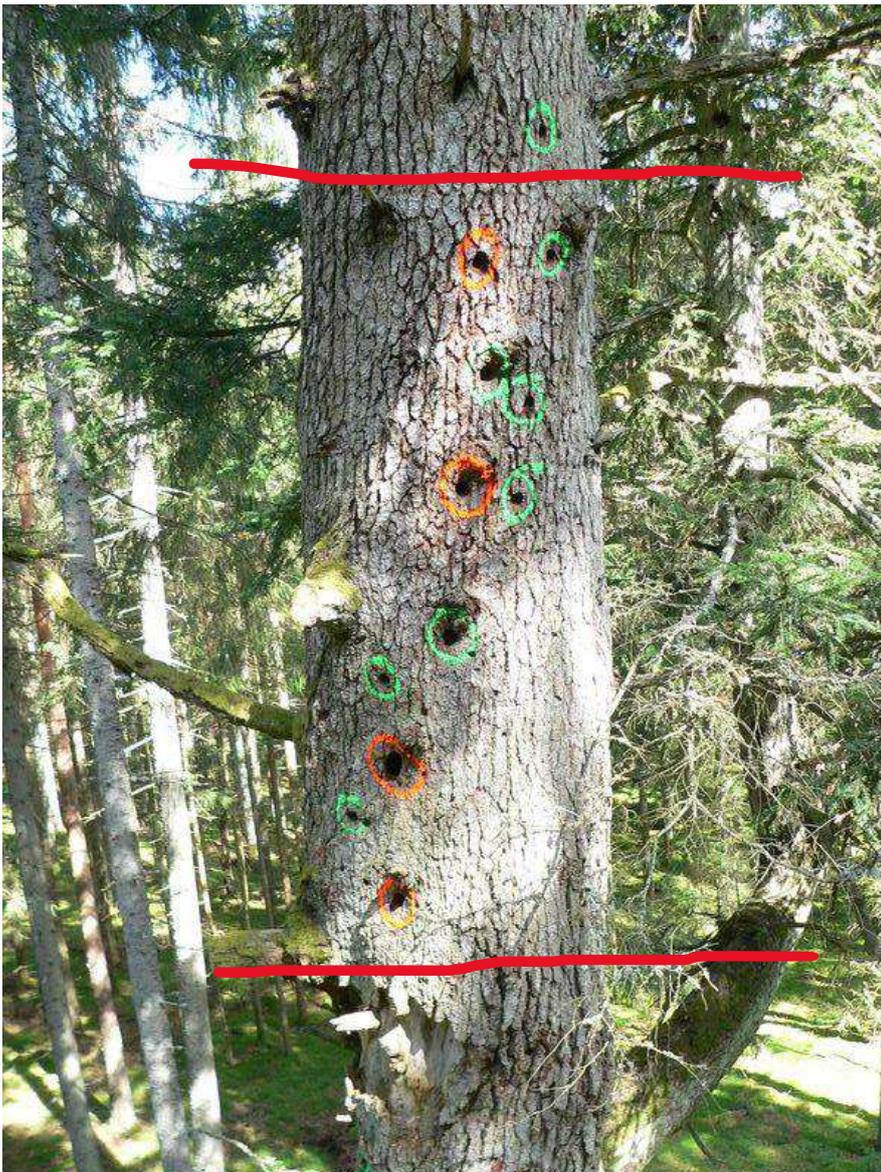
Der Schwachpunkt der Tanne liegt zwischen ca. 12-14 m Stammhöhe, oberhalb der breitausgelegten Stammwunde, siehe rote Markierungen in nachfolgender Abbildung.

Hier ist der Holzabbau, vor allem auf der SO-Seite der Tanne, messtechnisch deutlich nachweisbar.

Die bewohnten Stammhöhlen im Baum haben in Teilen eine vertikale und horizontale Ausdehnung von bis zu $\frac{1}{4}$ des Stammdurchmessers. Die Südwest-Süd- bis Südostseite ist vergleichbar mit einem durchlöchernten Schweizer Käse.

Aus der Sicht des SV besteht keine akute Bruchgefahr (Gefahr im Verzug), jedoch muss bei Starkwindereignissen im Bereich der Stammhöhlen mit einem Stammbruch gerechnet werden.

Auf Grund der hohen artenschutzrechtlichen Relevanz, ist eine sofortige Fällung nicht möglich!

Deshalb sollte aus der Sicht des SV, nach dem jetzigen Vorliegen der Untersuchungsergebnisse, mit den Beteiligten (Eigentümerin, Bewirtschafter, UNB) bei einem OT das weitere Vorgehen besprochen werden.

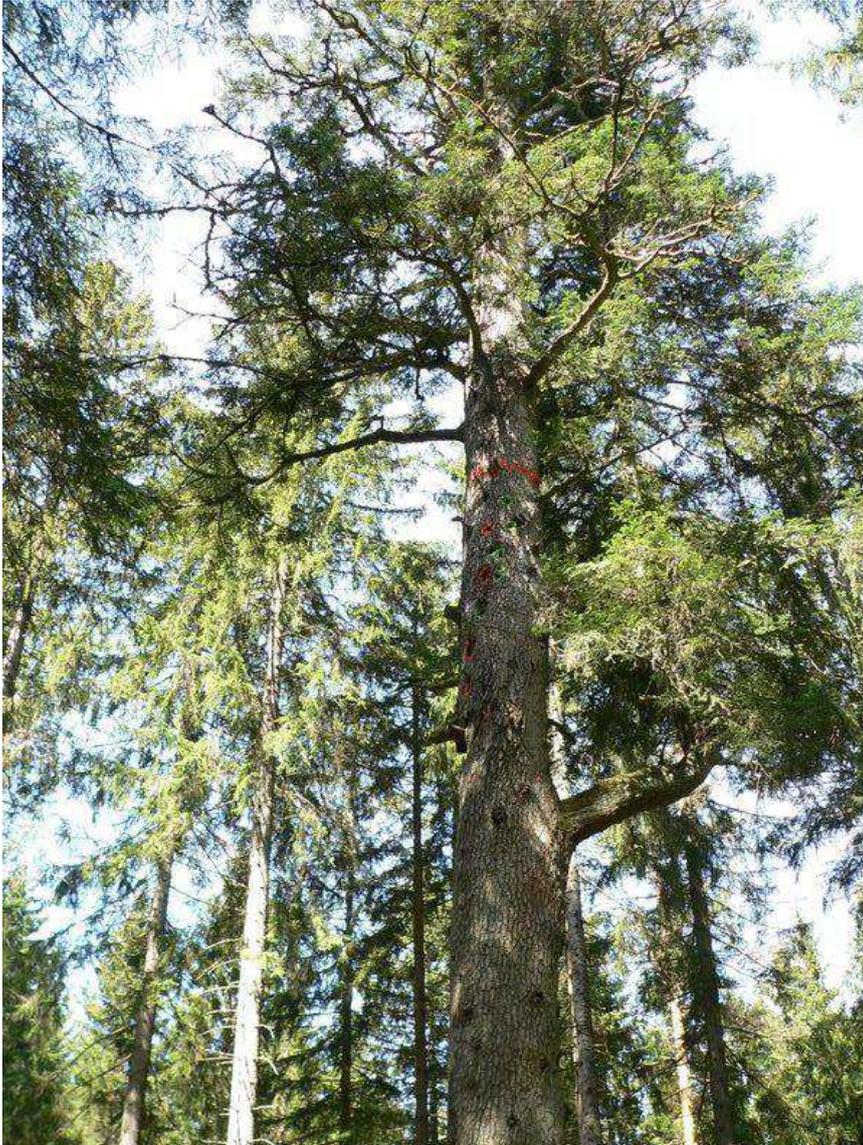
Im oberen Drittel trägt die Tanne Trockenäste bis in den Starkastbereich, siehe nachfolgende Abbildung.

Im Bereich der Stammmitte, unterhalb des Kronenansatzes sind zahlreiche Stammhöhlen erkennbar. Vier dieser Stammhöhlen, mit orangem Kreis gekennzeichnet, sind bewohnt.

Die massiven Trockenäste im oberen Drittel der Tanne sind bereits seit längerem abgestorben. Ein Teil dieser Trockenäste ist bereits heruntergebrochen, verbliebene Aststummel sind der Beweis.
