Christof Hilbert Dipl.Ing.(FH)

vom Regierungspräsidium Freiburg öffentlich
bestellter und vereidigter Sachverständiger
für Standsicherheit und Wertermittlung von
Bäumen, Sträuchern und sonstigen Gehölzen

Gutachten zur Verkehrs- und Standsicherheit einer Tanne in St. Georgen, ND Schillertanne

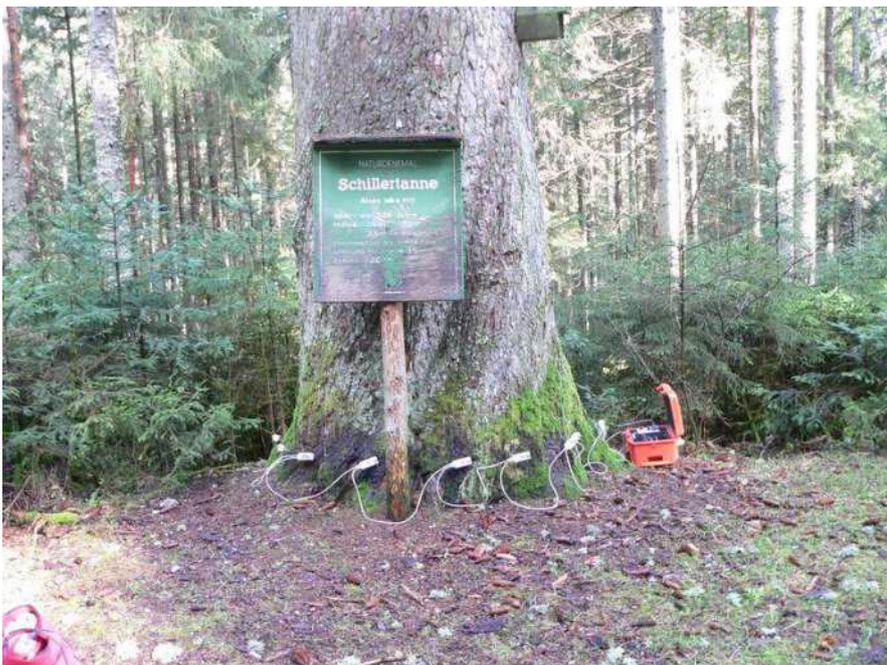
Bei der „Schillertanne“ handelt es sich um ein imposantes Naturdenkmal auf der Gemarkung St. Georgen. Ein Schild am Fuß des Baumes weist für die Tanne ein Alter von ca. 350 Jahren (Stand 2023) aus.

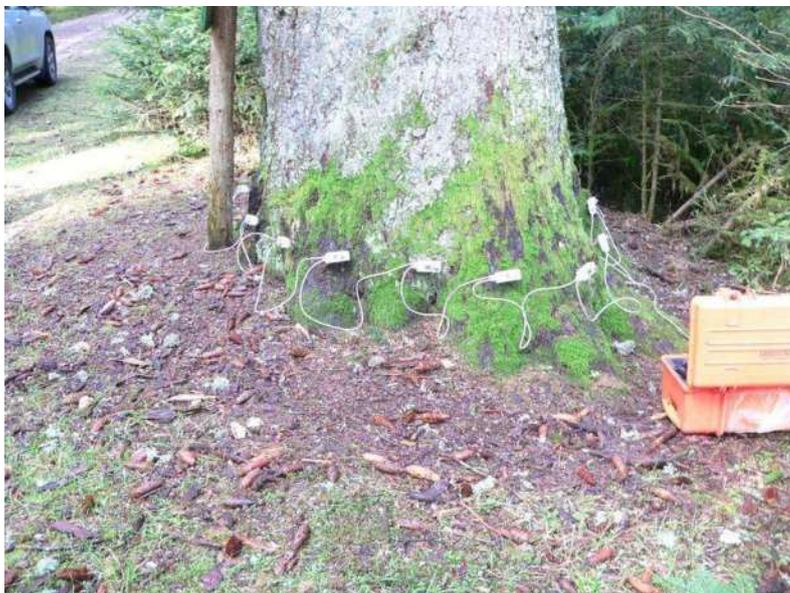
Zur Klärung der wichtigsten Ausgangsgröße, der Standsicherheit, wurde die Tanne nach dem derzeitigen Stand der Technik mit dem Arbotom (Schall-Impuls-Tomograph) in 30 cm Höhe am Stammfuß untersucht sowie eine Arboradix-Wurzeldiagnostik durchgeführt.

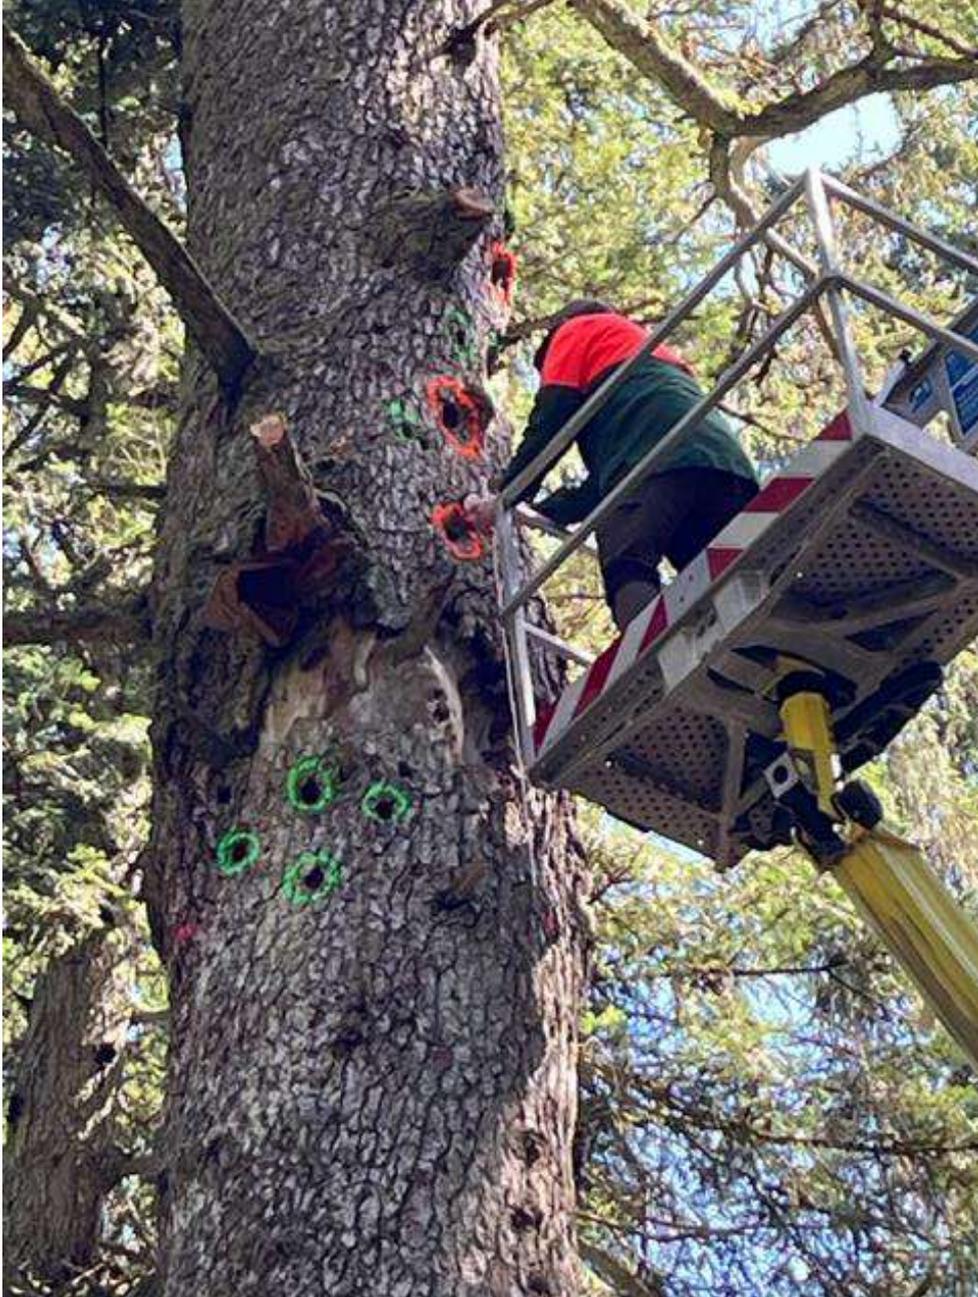
Um die artenschutzrechtliche Bedeutung der Schillertanne genauer bestimmen zu können, wurden die zahlreichen vom Boden aus sichtbaren Stammhöhlen im Bereich der alten Stammwunde mit einer Baumhöhlenkamera auf Besatz untersucht.

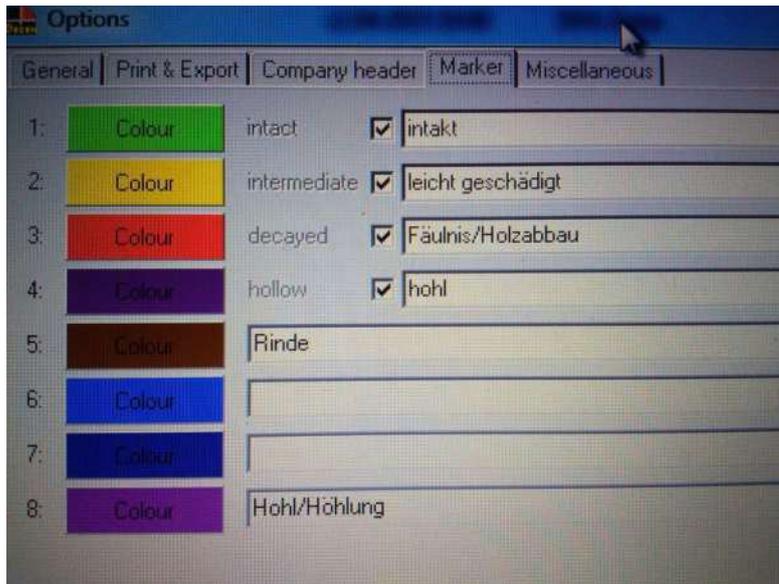
Erläuternde Farbskalierung der Bohrwiderstandsmessung

Messung zeigt auf über 40 cm Messtiefe einen bereits vorgeschädigten Holzkörper der sich erst ab einer Messtiefe von 42 cm wieder erholt.

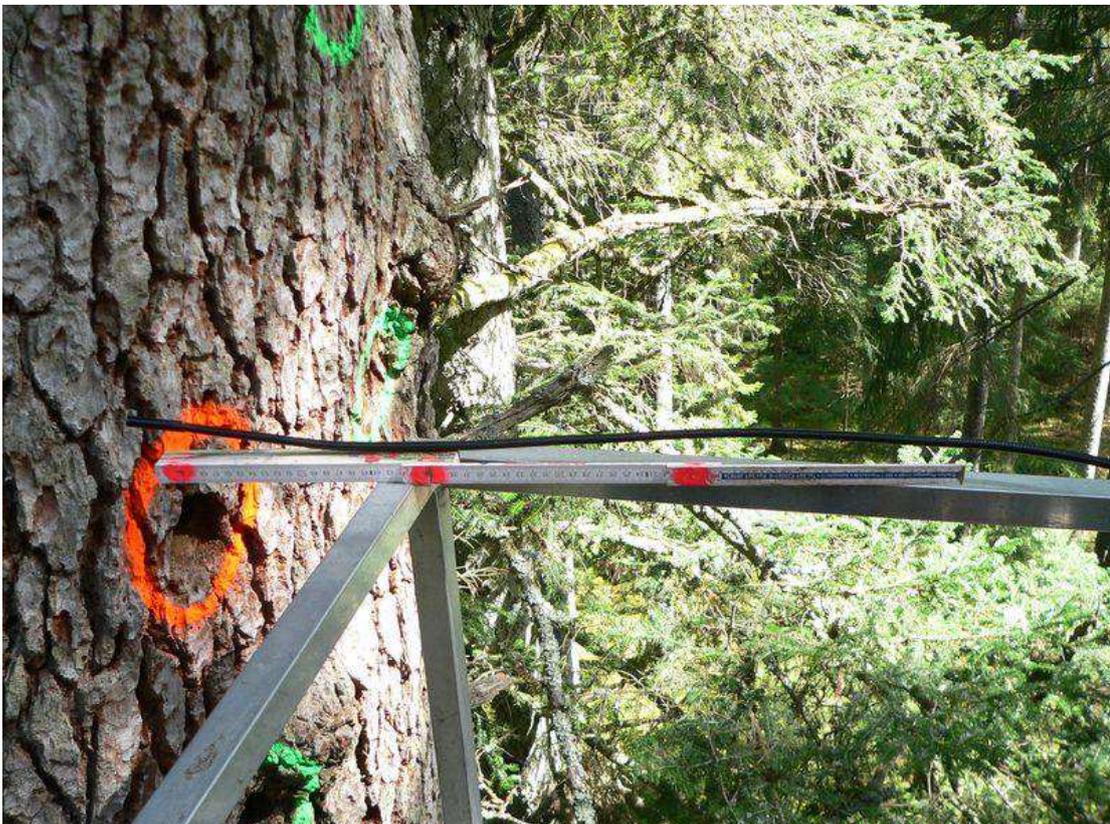
Alle Stammhöhlen wurden mit einer Baumhöhlenkamera untersucht, siehe nachfolgende beispielhafte Abbildung

und anschließend farblich mit einem Kreis markiert.
