STADT SANKT GEORGEN

Kläranlage Peterzell

ANTRAG AUF NEUERTEILUNG
DER WASSERRECHTLICHEN ERLAUBNIS

Beilage 1

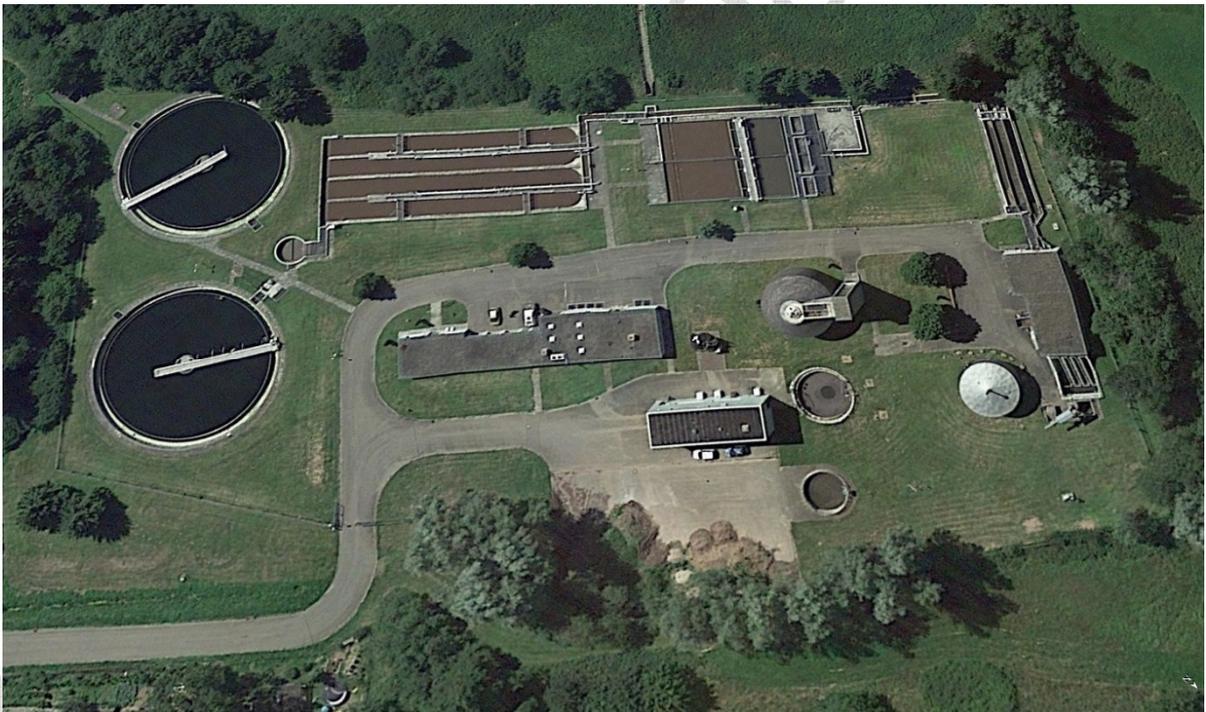
Abbildung 1: Luftaufnahme der Kläranlage St. Georgen-Peterzell

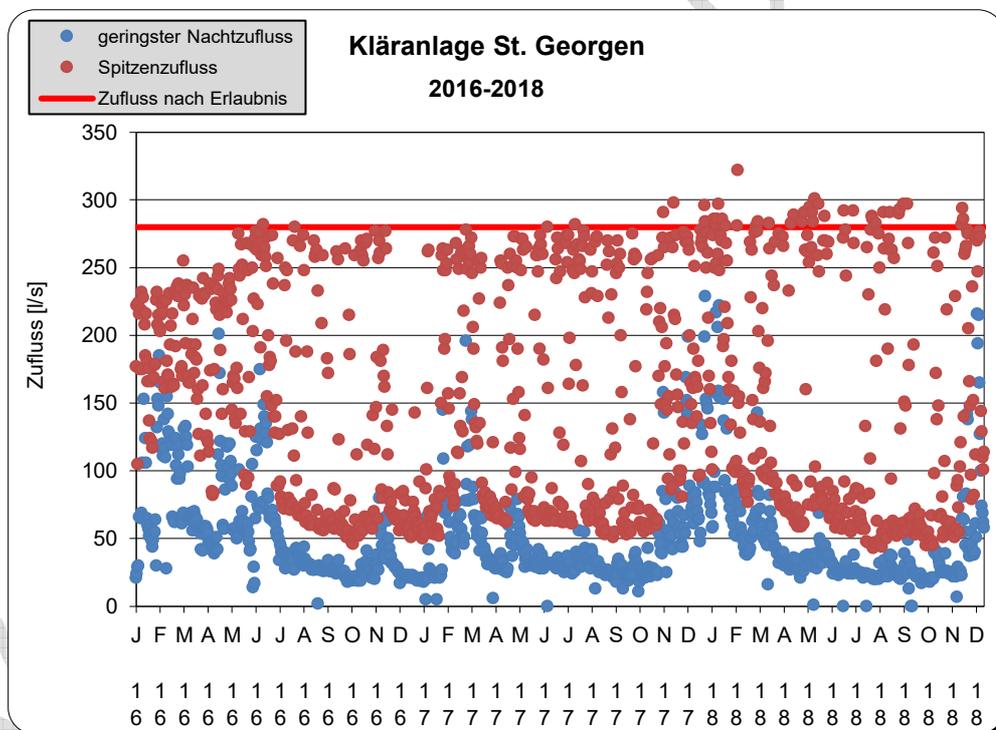
In dem folgenden Diagramm wird der Zufluss zur Kläranlage dargestellt. Nach Umsetzung des Fremdwasserkonzeptes, spätestens ab 2013 wurde die maximale Ableitungsmenge auf 280 l/s reduziert. Insbesondere im Jahr 2018 wurden höhere Spitzenzuflüsse gemessen.

Diagramm 1: Zufluss zur Kläranlage

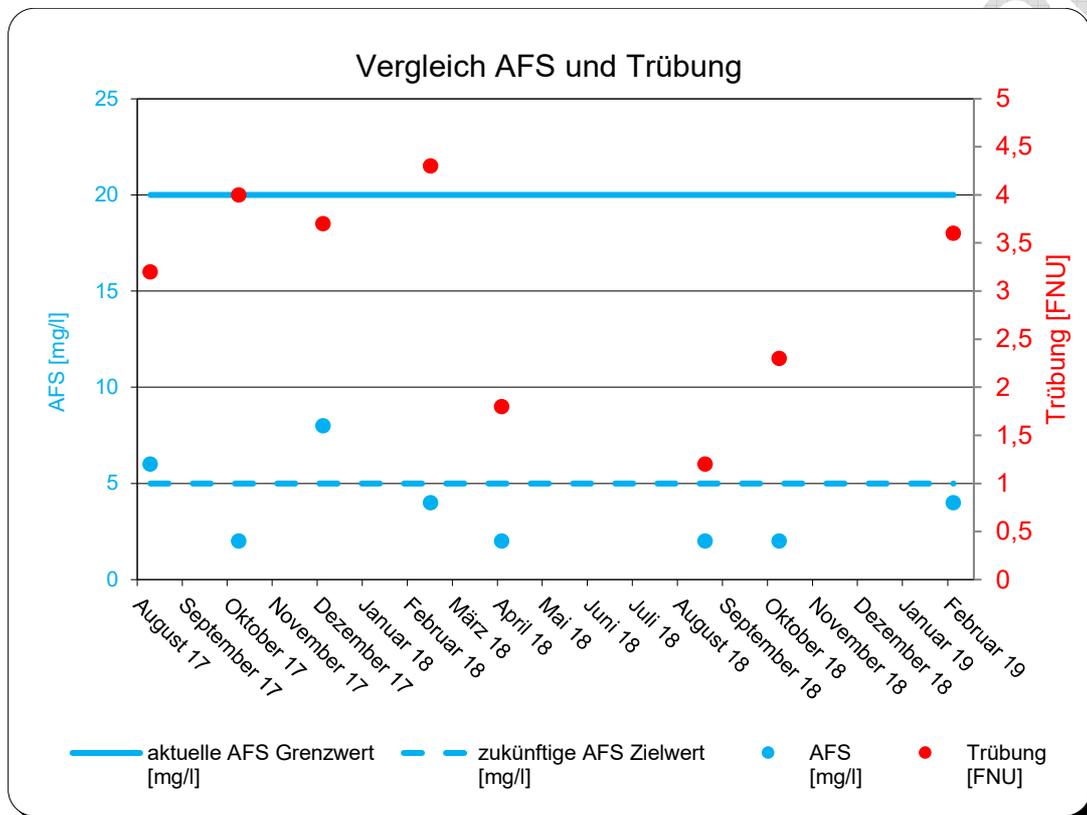
Auf Basis der 8 vorliegenden AFS Messungen aus der behördlichen Überwachung ist festzustellen, dass der im gewässerökologischen Gutachten empfohlene Zielwert von 5 mg/l eingehalten wird. Der höchste AFS (8 mg/l) wurde bei Trockenwetter gemessen. Somit ist davon auszugehen, dass dieser nicht aus einer Überlastung der Nachklärung, sondern aus nicht absetzbaren Stoffen resultiert, die **nur mit einem Filter sicher zurückgehalten** werden können.

Diagramm 2: Vergleich AFS und Trübung

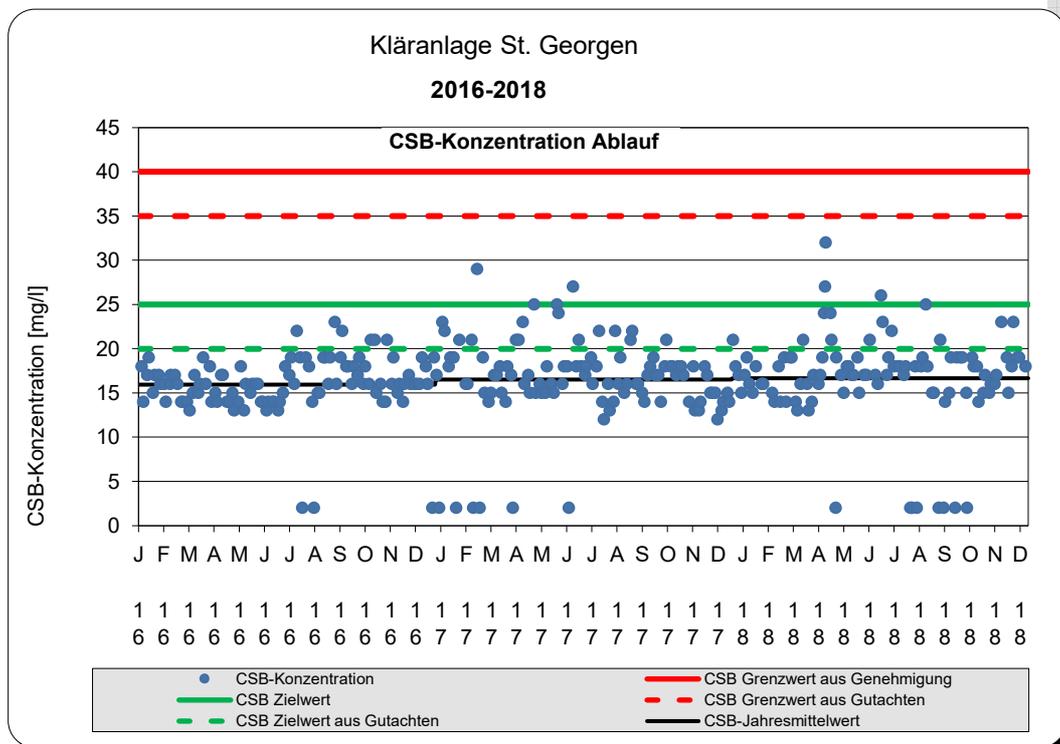
Der CSB Überwachungs- und Zielwert konnte in den drei Untersuchten Jahren sicher eingehalten werden. Im Jahresmittel ergab sich eine CSB-Konzentration von ca. 16,5 mg/l.

Im gewässerökologischen Gutachten wird ein Grenzwert von 35 mg/l und ein Jahresmittelwert von 20 mg/l empfohlen. Beide Werte wurden in dem betrachteten Zeitraum sicher eingehalten.

Diagramm 3: CSB Konzentration im Ablauf der Kläranlage

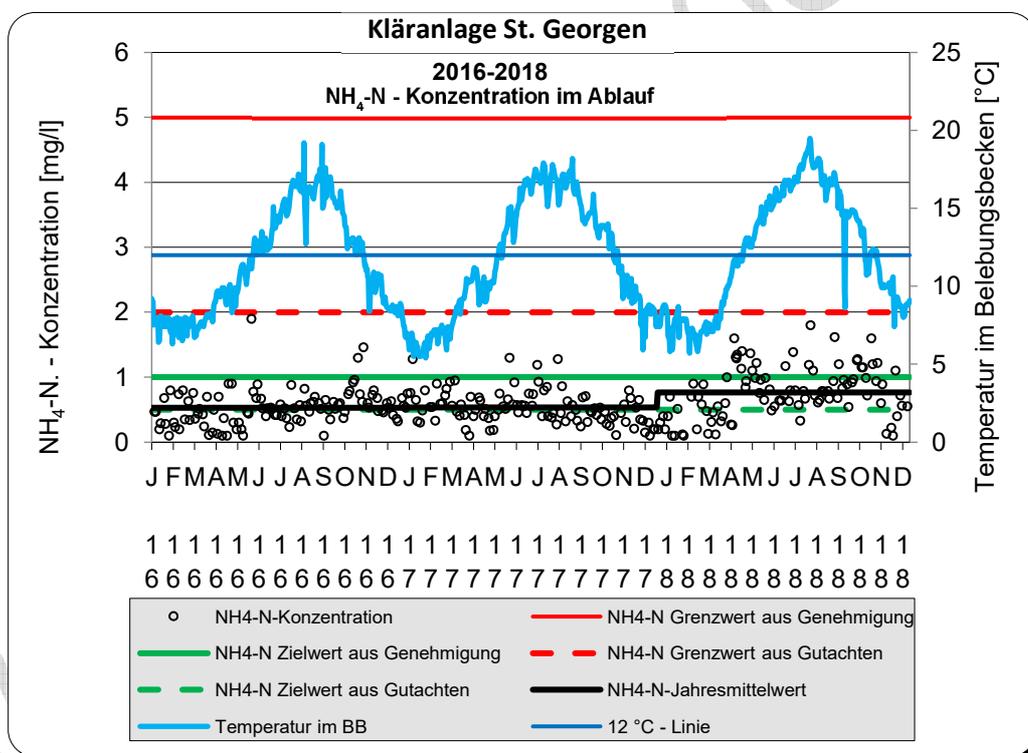
Für die Neuerteilung der wasserrechtlichen Erlaubnis sind die 0,5 mg/l ausschlaggebend. Für Überwachungswert unter 5 mg/l sind in der DWA-A 131 (2016) keine Prozessfaktoren vorgesehen, so dass mit maximalen Prozessfaktoren eine erste Schätzung erfolgen könnte, die aber durch eine dynamische Simulation zu verifizieren wäre. Zudem wird angenommen, dass mit den Prozessfaktoren der Zielwert bei 1 mg/l im Jahresmittel gehalten werden kann.

Diagramm 5: Ammonium-Ablaufkonzentration

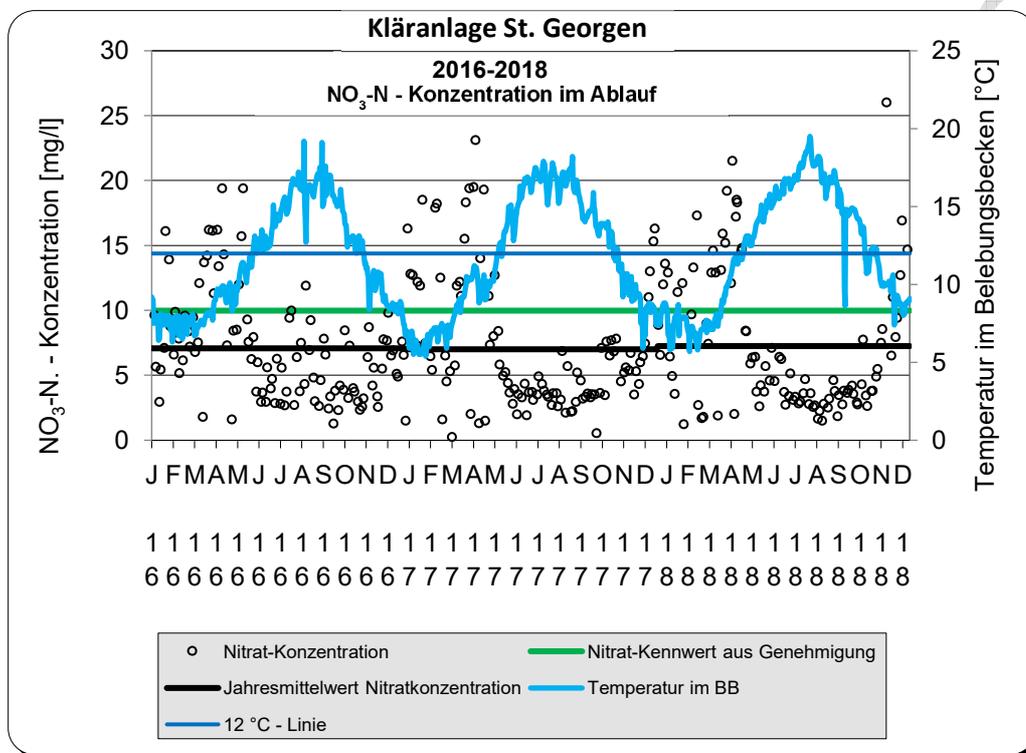
Für Nitrat gibt es keinen Grenzwert, sondern nur einen Kennwert, als Jahresmittelwert (10 mg/l). In dem folgenden Diagramm ist der Jahresmittelwert der einzelnen Jahre eingezeichnet, der nahezu konstant bei 7 mg/l liegt. Somit ist auch dieser Parameter in den untersuchten Jahren sicher eingehalten worden.

Diagramm 6: Nitratkonzentration im Ablauf

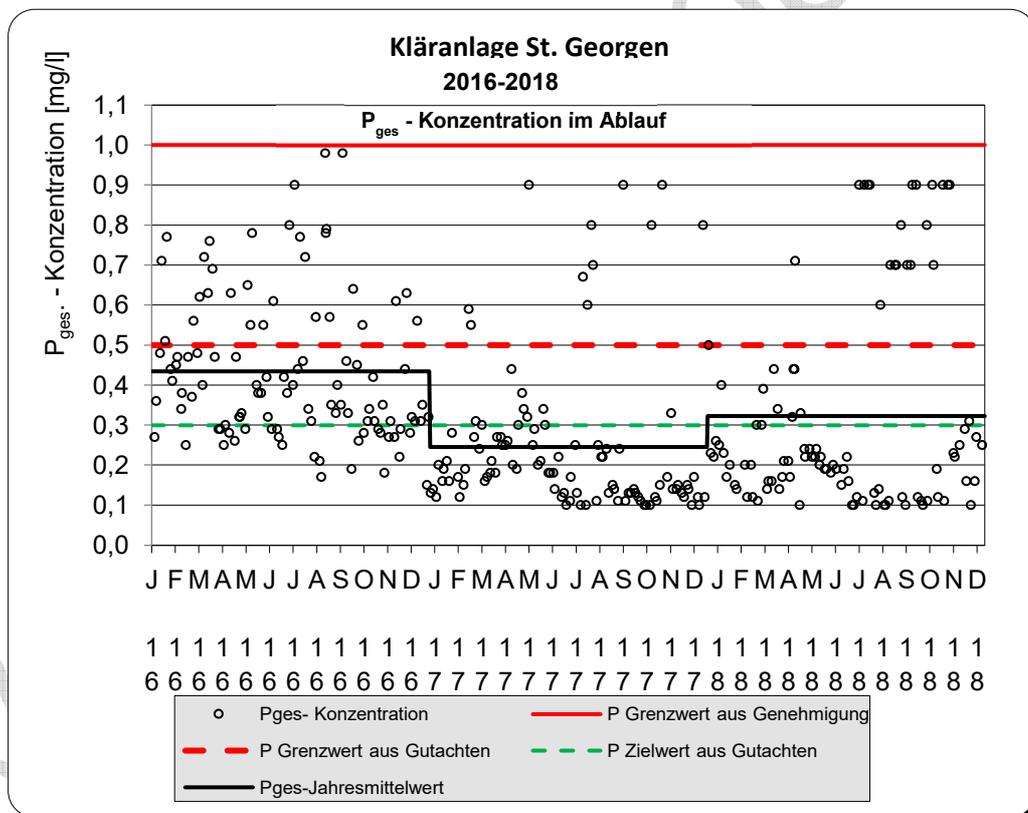
Mit der Fällung im Zulauf der Biologie wurde 2017 im Jahresmittel 0,2 mg/l erreicht, 2016 waren es 0,4 mg/l und in 2018 0,3 mg/l. Die letzten beiden Jahre zeigen, dass auf der Kläranlage St. Georgen mit dem aktuellen Konzept die Erreichung des Zielwertes möglich ist. Zu beachten ist der Wegfall eines Indirekteinleiters von 2016 zu 2017, von dem insbesondere hohe Phosphat-Spitzenbelastungen der Kläranlage zugeführt wurden.

Der zukünftige Überwachungswert (0,5 mg/l) kann mit der vorhandenen Verfahrenstechnik nicht sicher eingehalten werden. Durch eine Höhere Dosierung des Fällmittels oder die Umstellung auf eine zwei Punkt Fällung kann eine Reduzierung erreicht werden. Nach der DWA-A 202 (2011) ist ein Überwachungswert von 0,5 mg P/l aber nur durch eine Flockungsfiltration sicher einzuhalten. Infolgedessen ist die Errichtung eines Filters erforderlich.

Diagramm 7: P_{ges} -Konzentration im Ablauf
